西日本旅客鉄道株式会社福知山線列車脱線事故  
に係る鉄道事故調査について（経過報告）

平成17年9月6日  
航空・鉄道事故調査委員会

1.1 鉄道事故の概要

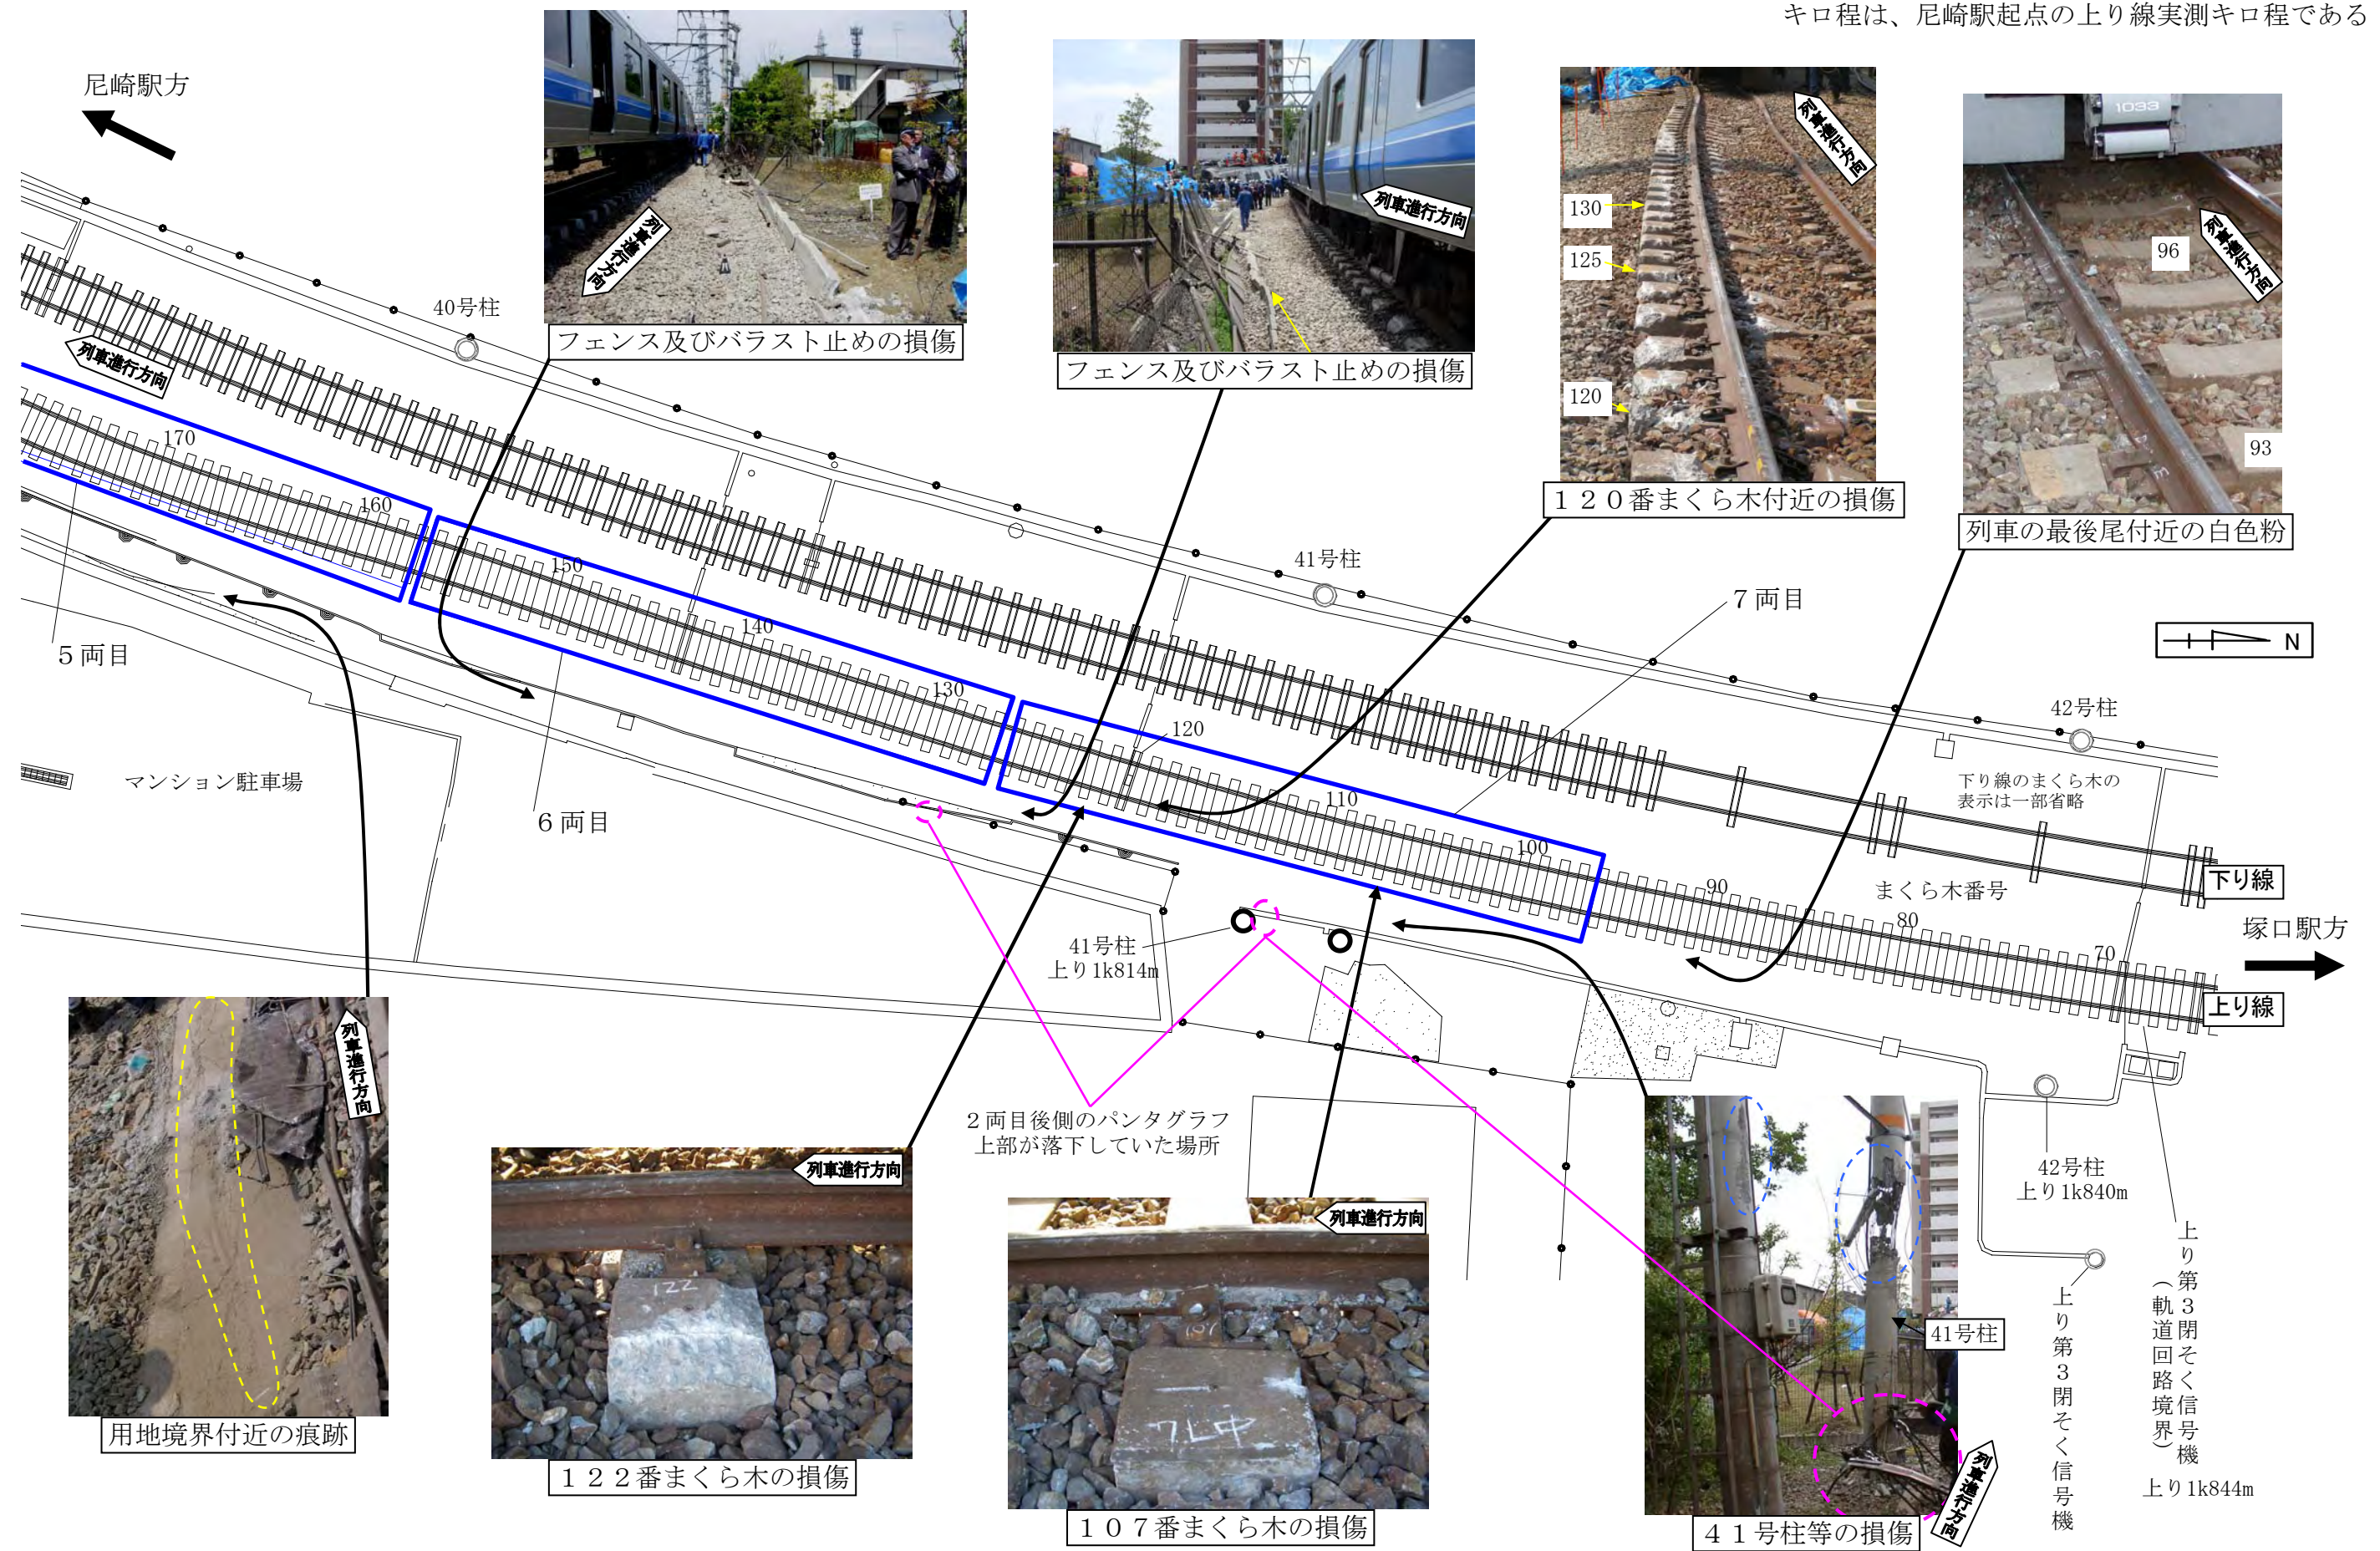
付図 4 鉄道施設の損傷状況等

上り1k814mの線路左側の41号柱が、左レール頭頂面（最高点）からの垂直距離約2.7m付近のところで折損していた。

軌道に付図4に示す損傷があった。また、上り1k828m付近から尼崎駅方の上り線左レール頭頂面上等に白色粉があった。

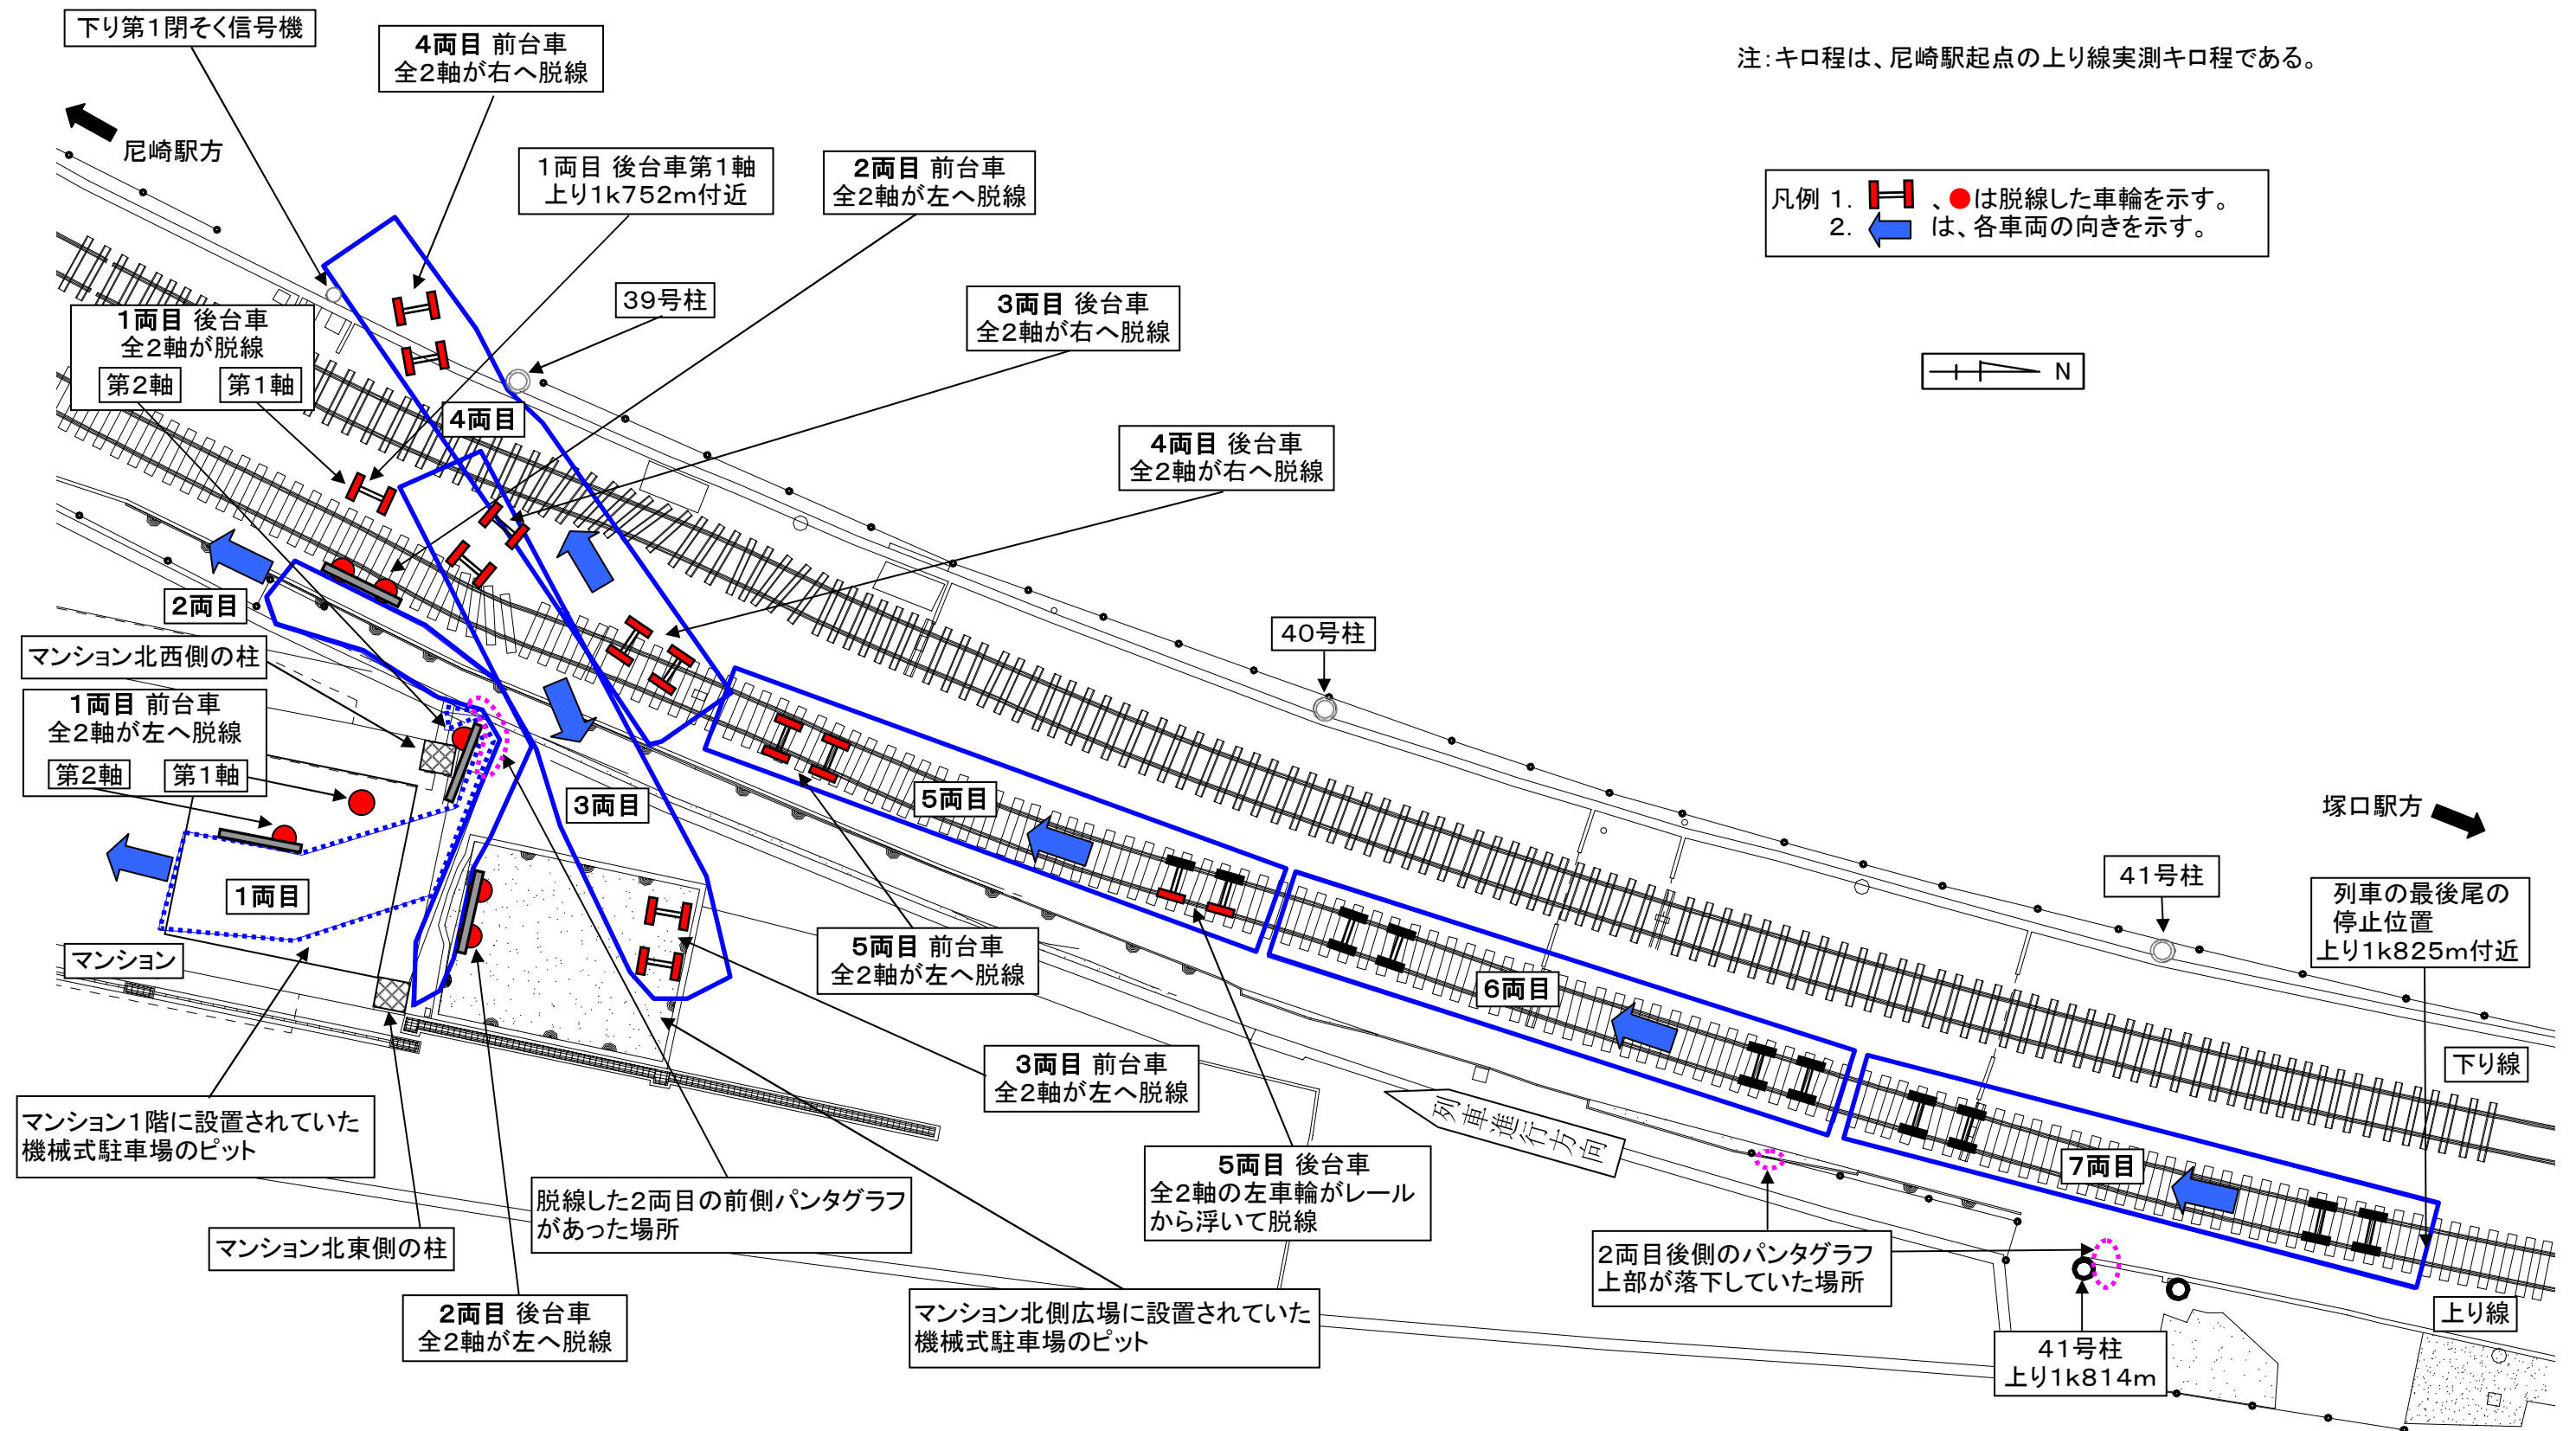
付図5 車両の脱線状況

本件列車の 1 両目（前後左右は本件列車の進行方向を基準とし、車両及び輪軸は前から数える。また、本件列車の運転士が運転し、本件列車と同一の車両が使用されていた下り回送電第回 4 4 6 9 M 列車（以下「回送列車」という。）についても、便宜上上り列車である本件列車の進行方向を基準とする。）は横転しており、前部が線路左側にあるマンション 1 階の機械式駐車場奥の壁に衝突し、後部下面がマンション北西側の柱に衝突していた。また、2 両目は中央部左側面が 1 両目の後部を間に挟んでマンション北西側の柱に、後部左側面が北東側の柱に、それぞれ衝突するなどしていた。さらに、3 両目は前台車全 2 軸が左へ、後台車全 2 軸が右へ、4 両目は全 4 軸が右へ、5 両目は前台車全 2 軸が左へ、後台車全 2 軸の左車輪がレールから浮いて、それぞれ脱線していた。なお、6 両目及び 7 両目は脱線していなかった。

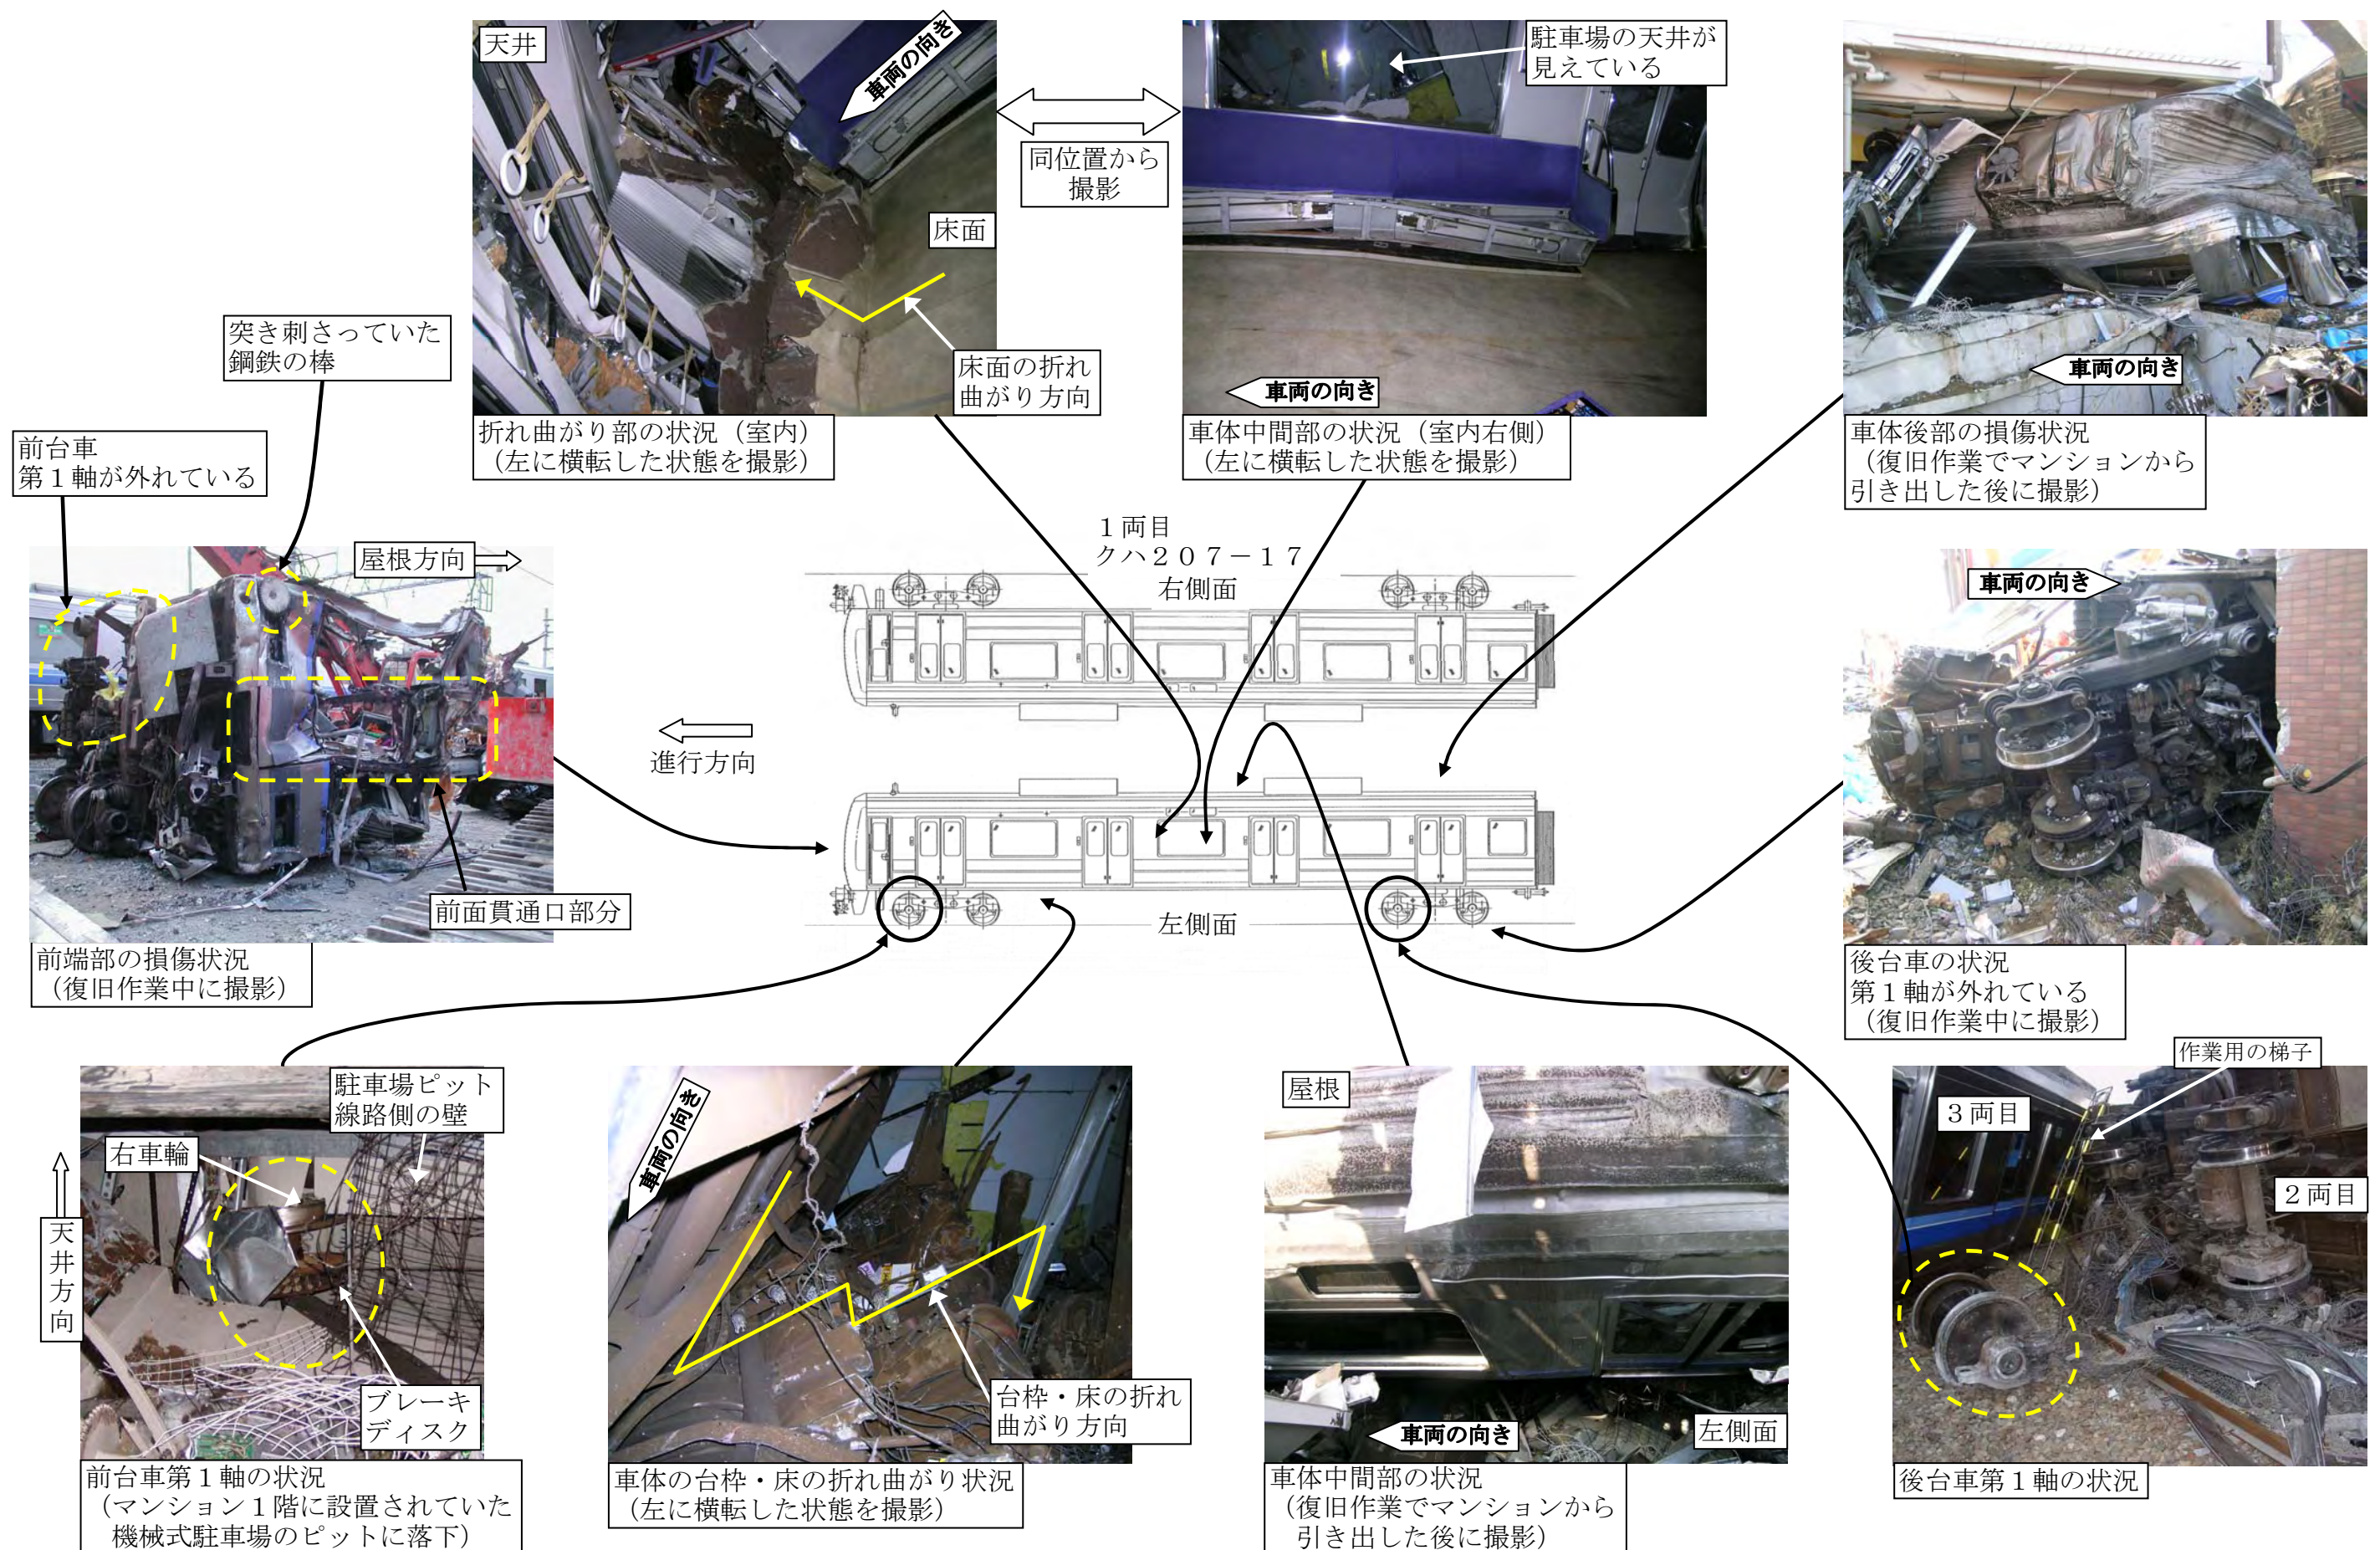
付図6－1 車両の損傷状況等（1両目）

前部が折れ曲がり、左に横転した状態で大破していた。前面右下に鋼鉄の棒が突き刺さっていた。前台車第1軸が台車から外れてマンション1階に設置されていた機械式駐車場のピットに落下し、後台車第1軸も台車から外れて上り1k752m付近の上り線右レール右側にあった。

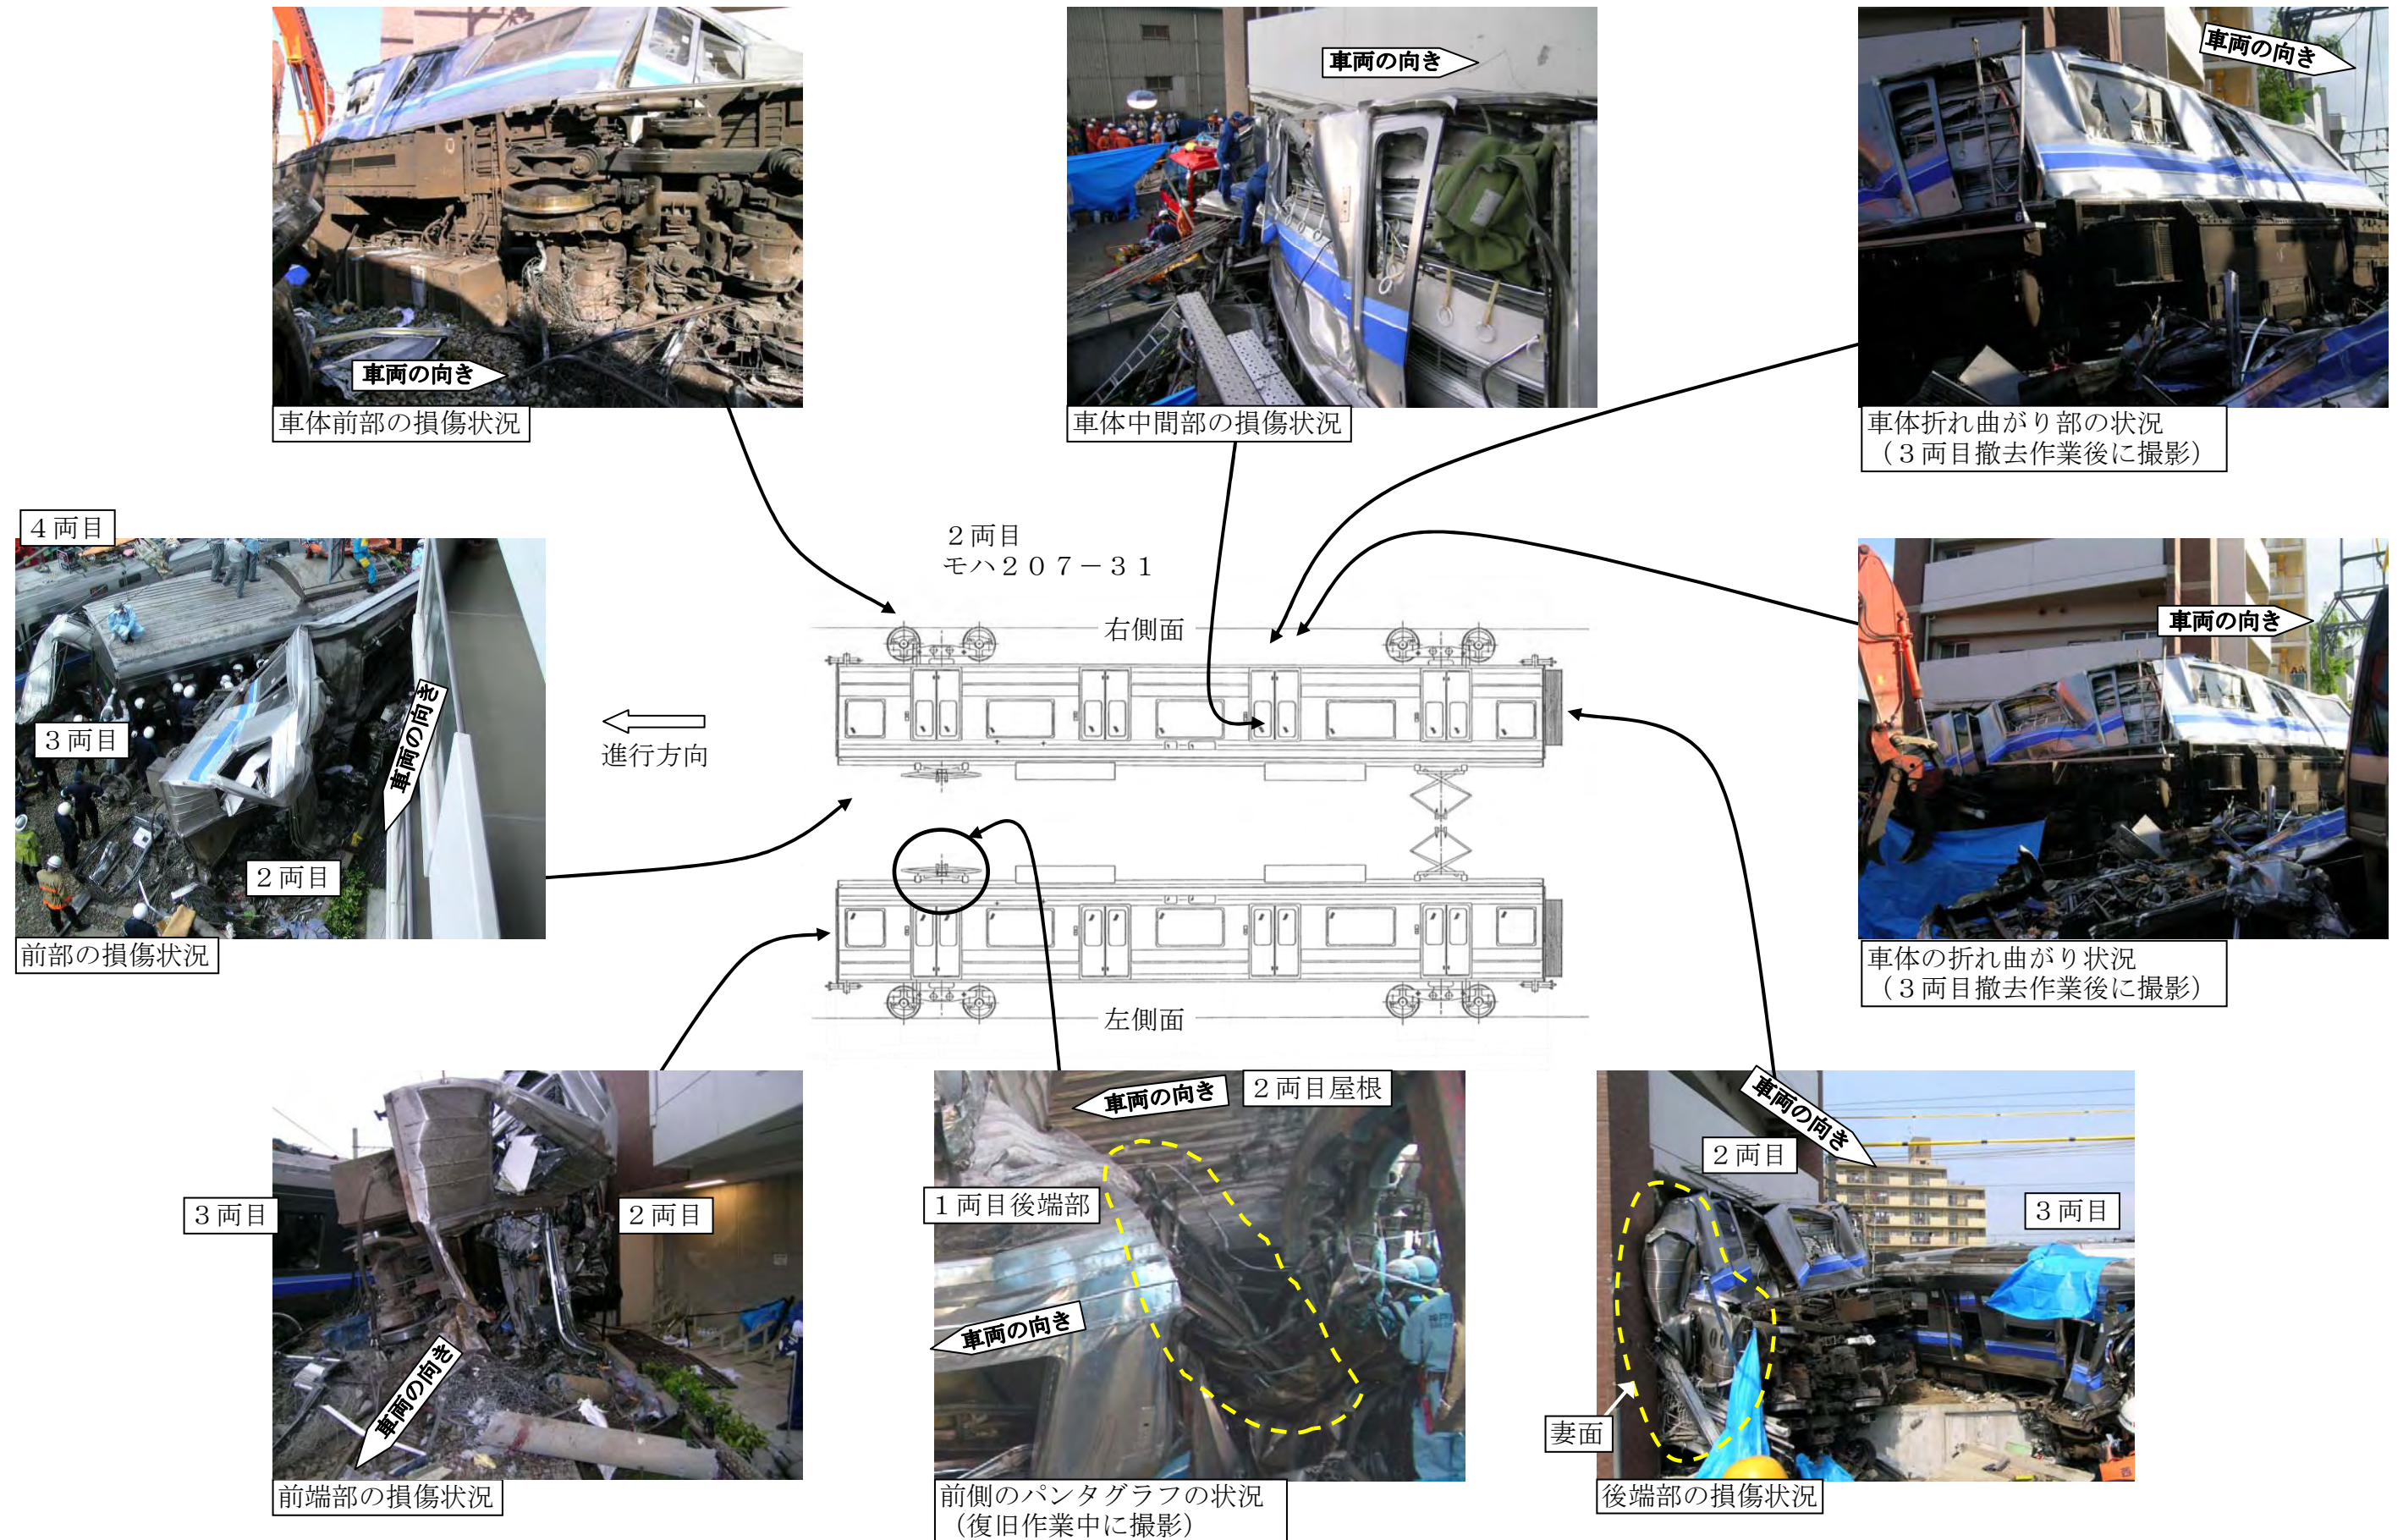
付図6－2 車両の損傷状況等（2両目）

中央部左側面が1両目の後部を間に挟んでマンション北西側の柱に、後部左

側面が北東側の柱に、それぞれ衝突して、車体が折れ曲がり、大破していた。

前側のパンタグラフは、脱落して1両目と2両目の間（マンション北西側の柱付近）にあった。後側のパンタグラフは、その上部が41号柱付近に落下していた。

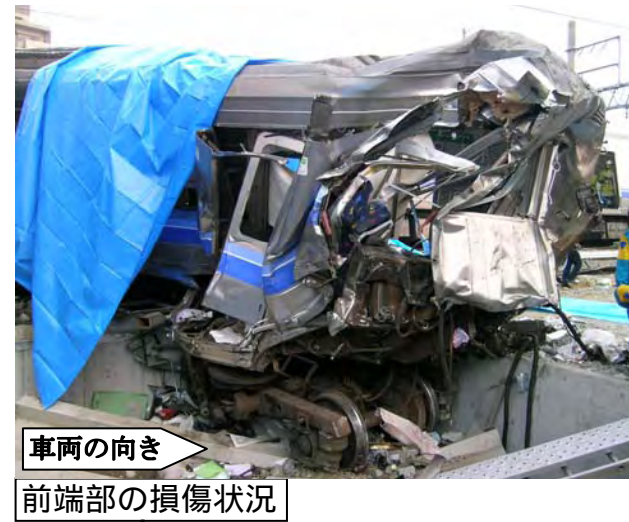
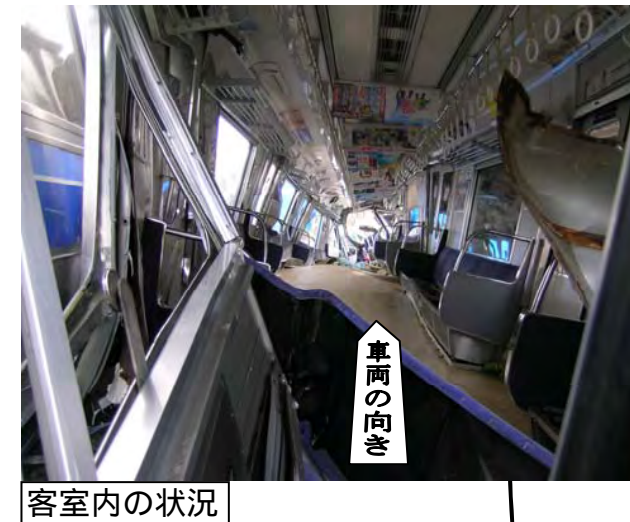
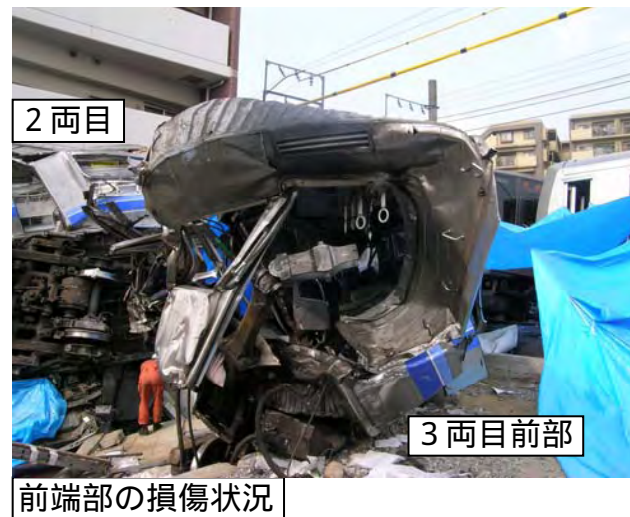
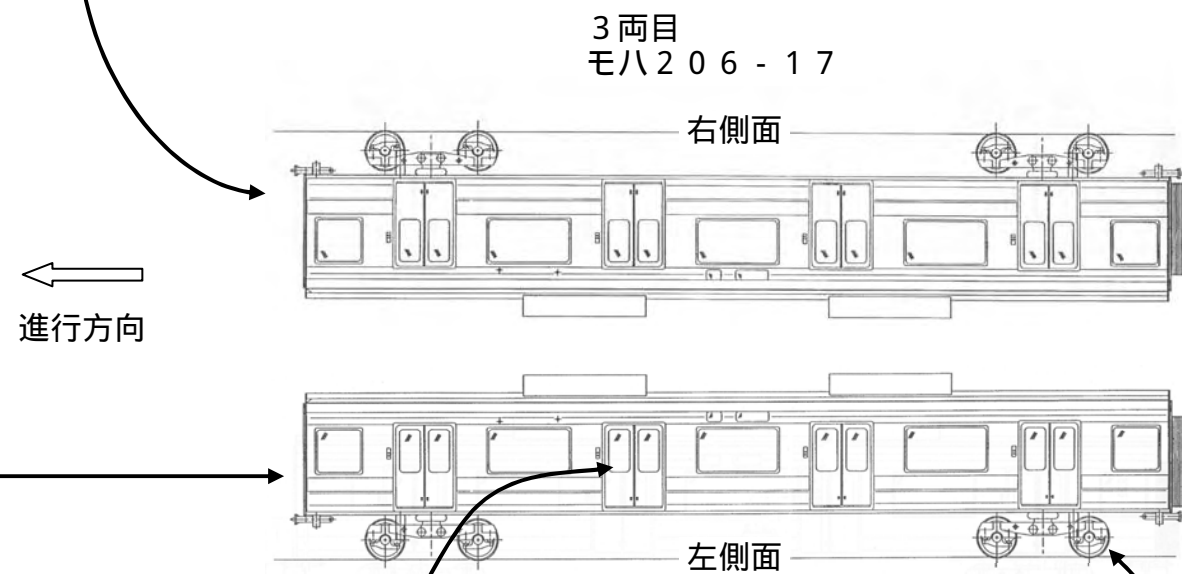
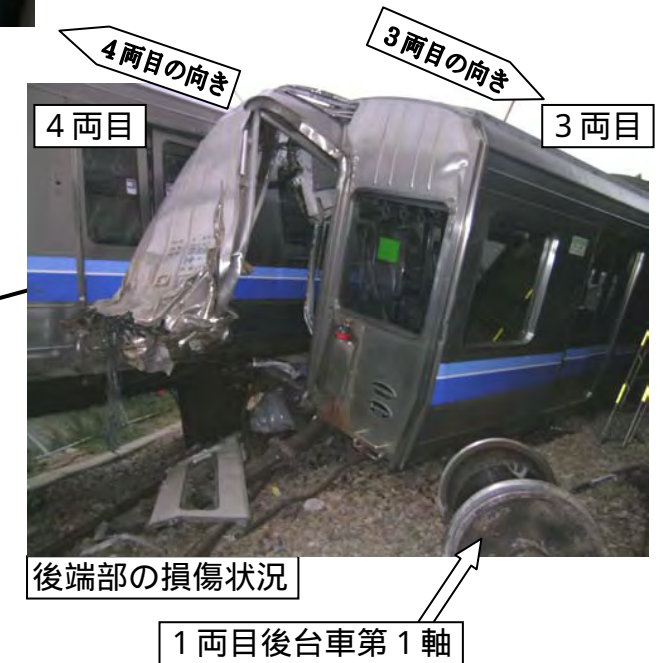
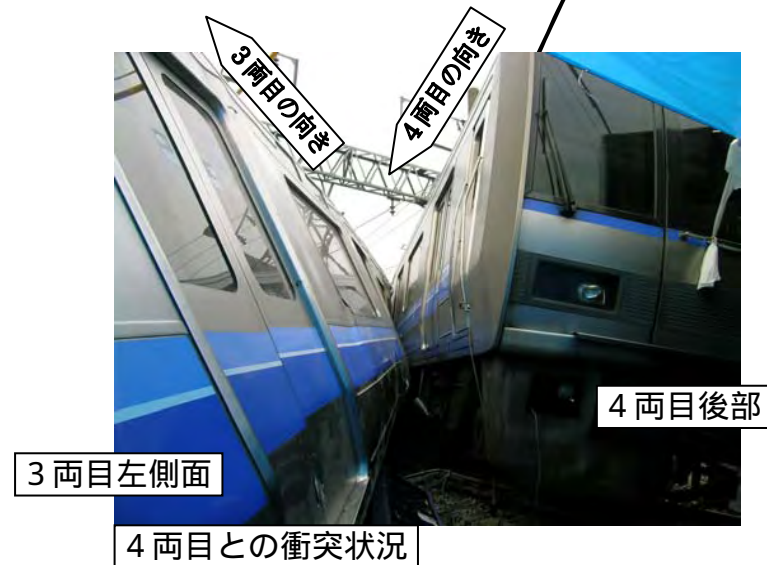
付図 6 - 3 車両の損傷状況等 ( 3 両目 )

列車の進行方向とは逆向きになり、後部が下り線を支障して停止し、前端部及び4両目に乗り上げられた後端部が損壊し、車体の台枠<sup>2</sup>が曲がり、車体が歪んでいた。

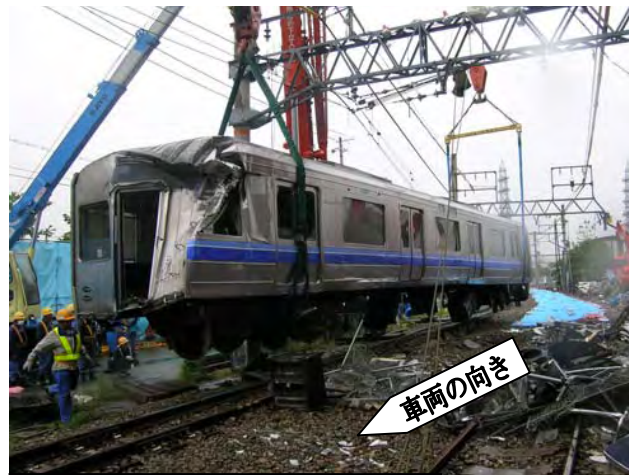
前端部の損傷状況（4両目）  
（復旧作業中に撮影）

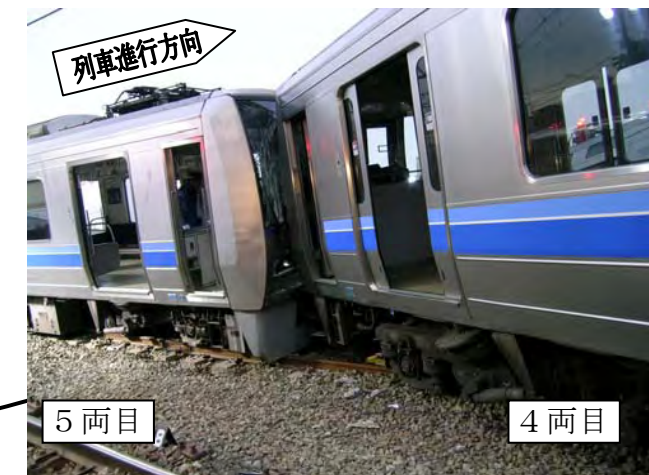
4両目と5両目の衝突状況

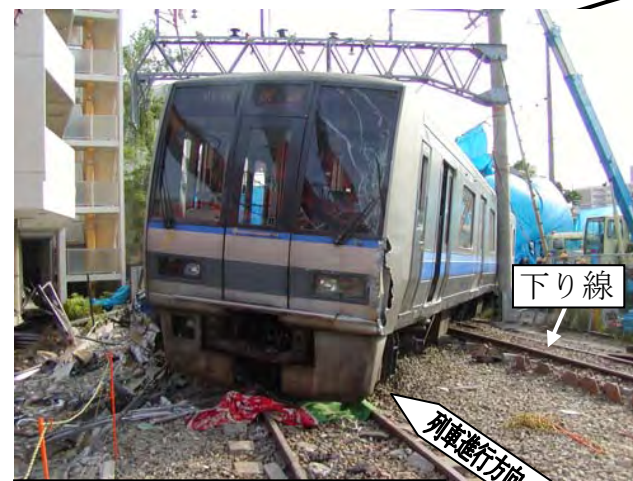
後端部の損傷状況（4両目）  
（復旧作業中に撮影）

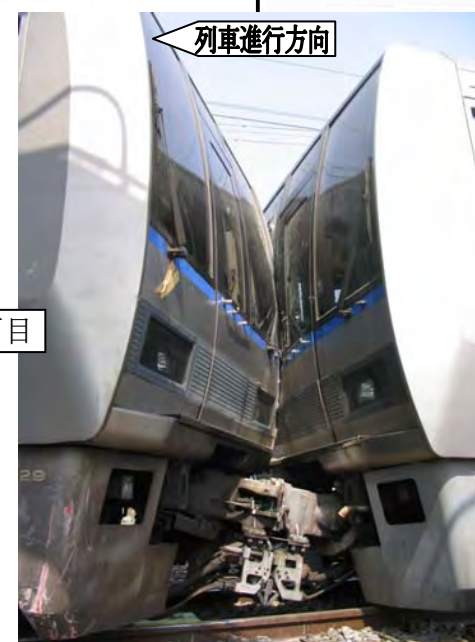
4両目と5両目の衝突状況

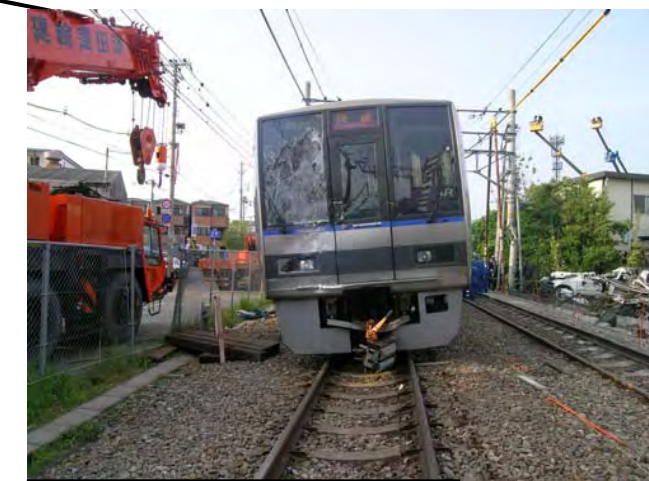
前部の連結器が損傷していた。

前端部の損傷状況（5両目）  
（下り線へ移動後に撮影）

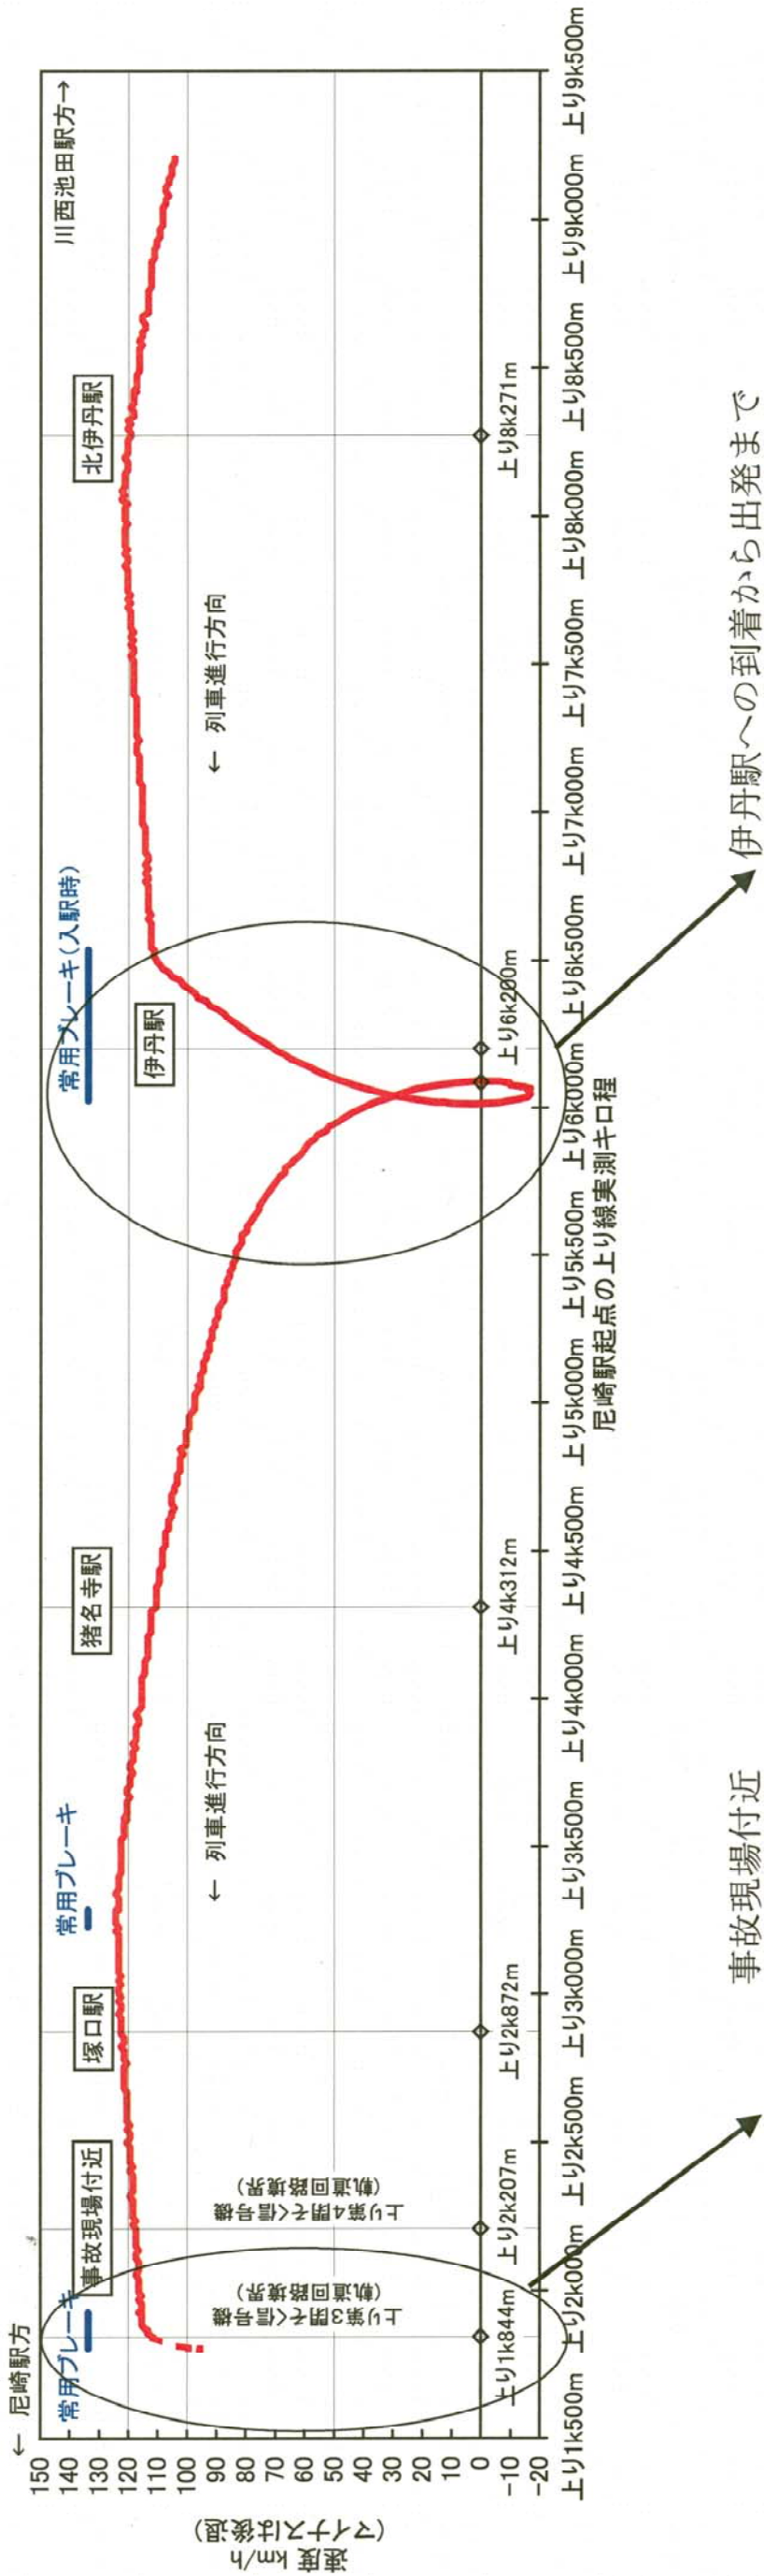
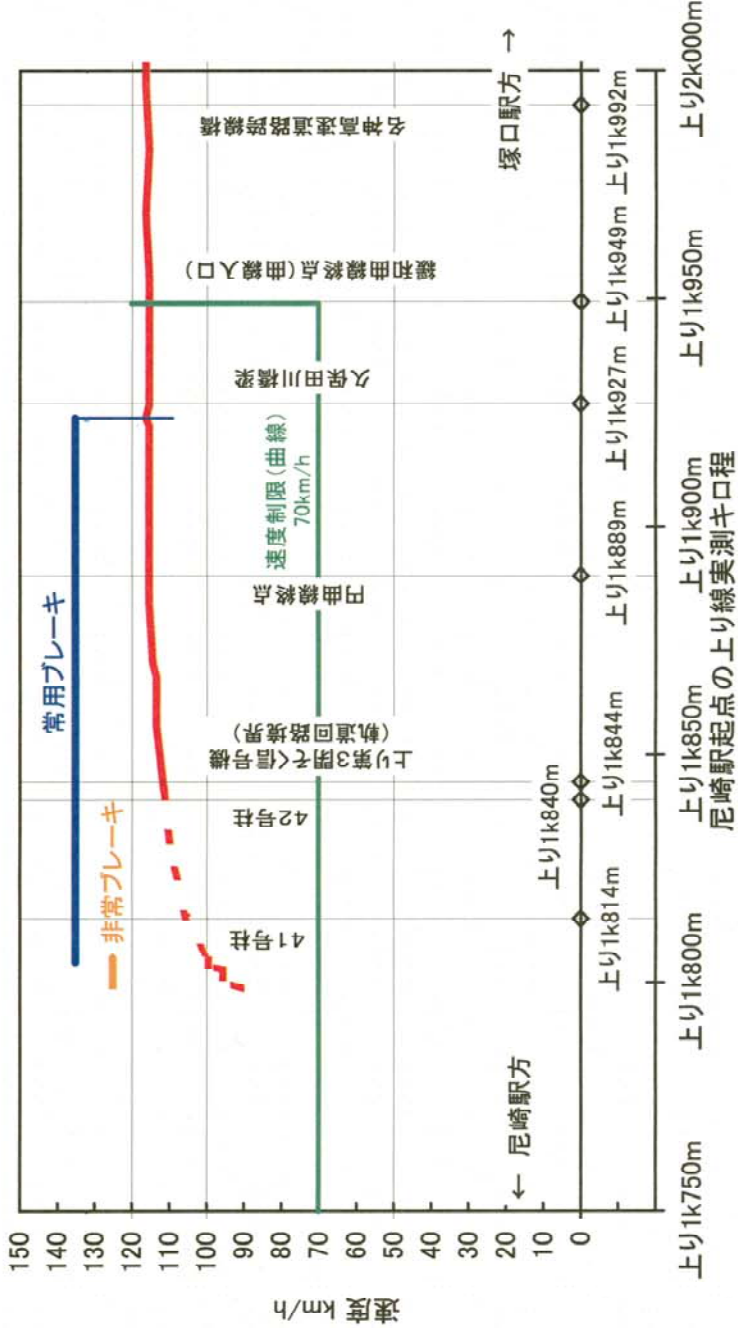
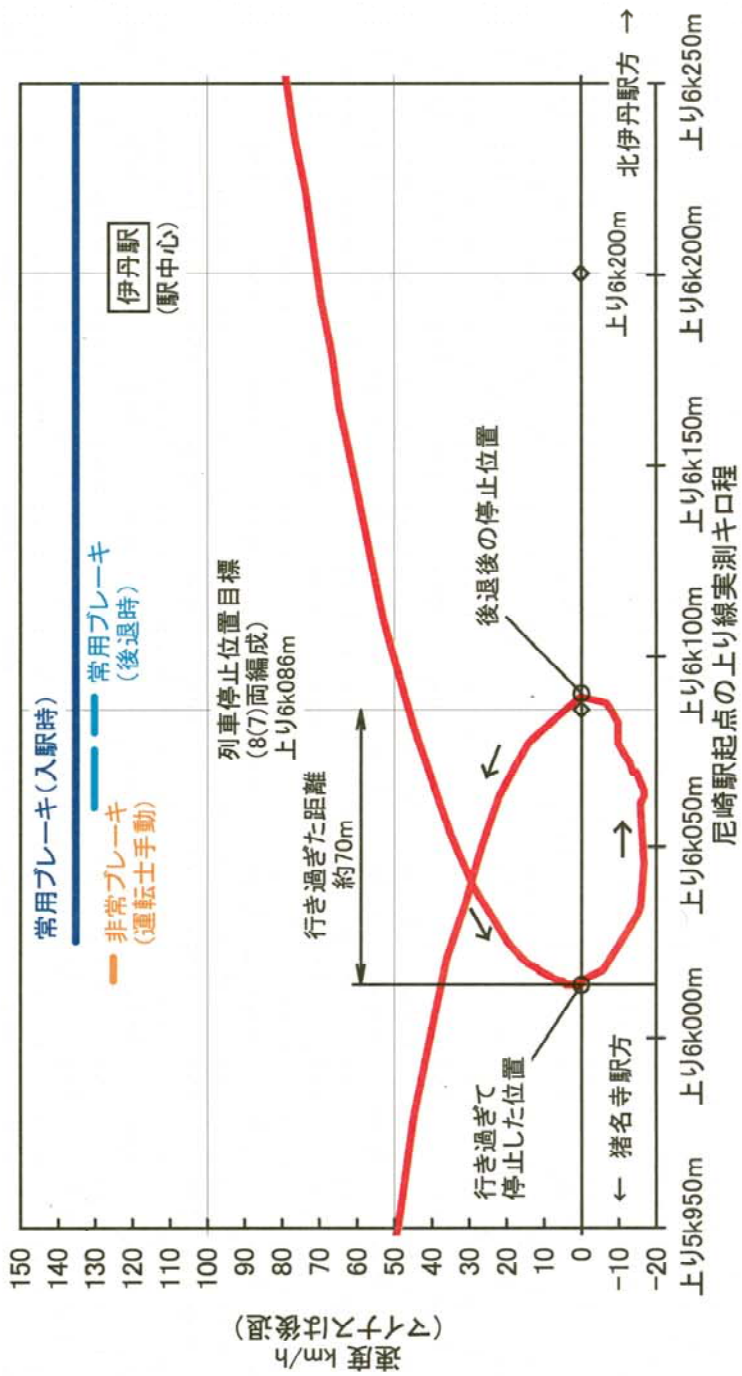
付図9-1 A T S - P 形車上装置記録部に残されていた記録の概要 (概略試算)  
(北伊丹駅付近～事故現場付近における本件列車の運転状況)

付図9は、本件列車が伊丹駅到着時に列車停止位置目標を約70m行き過ぎ、その後列車停止位置目標付近まで後退したことを示すグラフとなっている。

また、事故現場付近の上り1k949mから始まる半径304mの右曲線区間に110km/h以上の速度で進入した後に、常用ブレーキの指令が発せられたことを示すグラフとなっている。
